Bericht über Lawinenunfall

Datum: **08.02.2012**
Ort: **Hochkalter 2607m / Berchtesgadener Alpen**
Schlagzeile: **Skibergsteiger stürzt mit Schneebrett tödlich ab.**

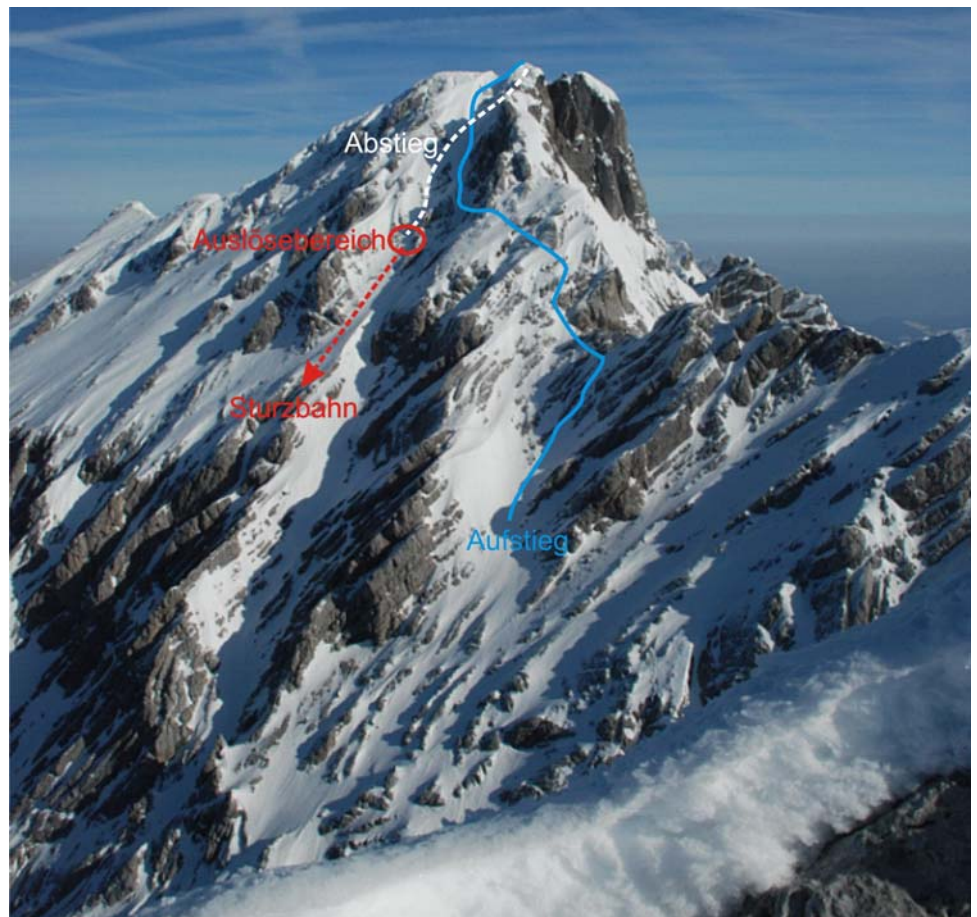
Abb. 1 Gipfelaufbau mit Unfallstelle Hochkalter (Foto: Köppl Simon)

Die Absturzstelle befindet sich auf der Südwestseite des Hochkaltergipfels in einer Höhe von ca. 2400m.

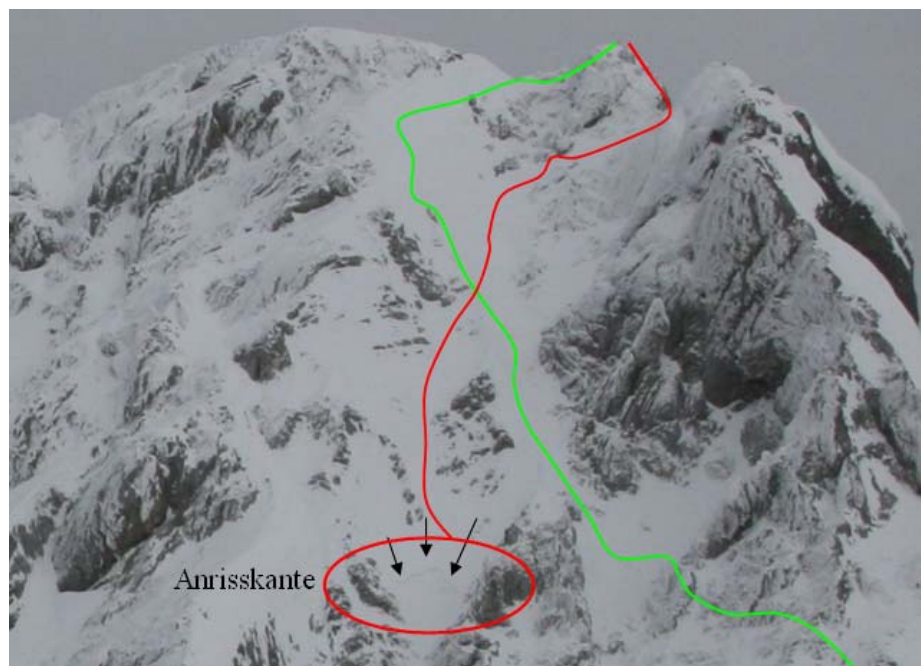
45 Grad steile Rinne ein. Schon beim ersten Schwung löste er ein ca. 10 m breites Schneebrett, mit einer Anrissmächtigkeit zwischen 30 und 50 cm, aus. Reaktionsschnell löste er seinen Lawinenairbag aus.

Abb. 2 Auslösebereich und Anriss des Schneebretts (Foto: Polizei Bayern)

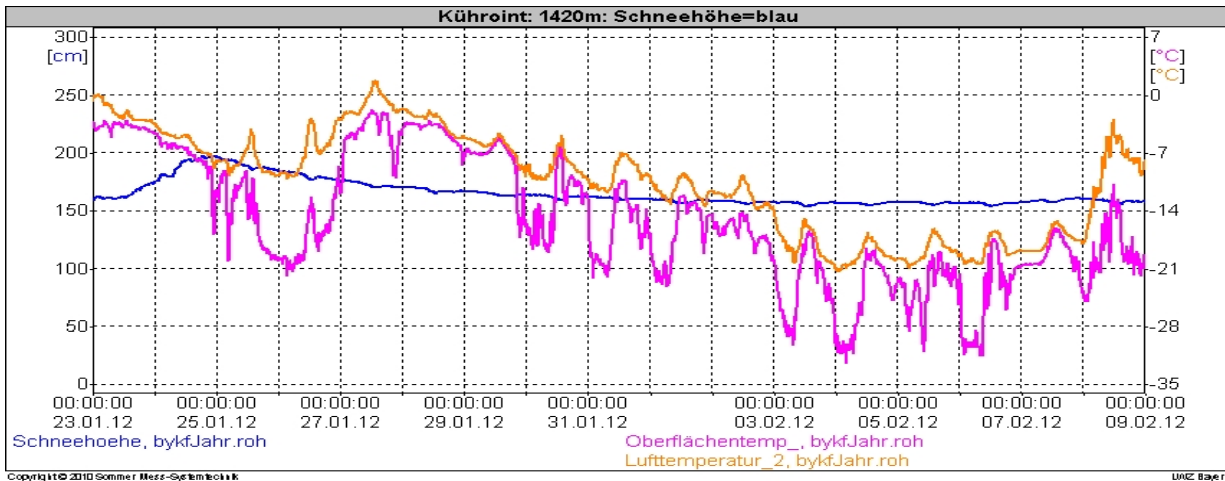
Abb. 3 Schneehöhe, Luft-(orange) und Oberflächentemperatur (magenta) an Messstation Kühroint 1420m

Anhand der Messdaten der Messstation Kühroint (Abb. 3) kann erkannt werden, dass der letzte große Niederschlag vom 23.01. bis zum 25.01.2012 stattfand. Insgesamt fielen in dieser Periode ca. 50 cm Neuschnee. Danach gab es bis zum Unfalltag keinen nennenswerten Niederschlag mehr. Ab dem 30.01. wurde es bei meist klarem Wetter kälter. Bei sogenanntem Strahlungswetter sank die Oberflächentemperatur bis unter minus 30 Grad. In der Folge kam es zu stark aufbauender Umwandlung in den oberflächennahen Schichten. Die Schneekristalle veränderten sich bis hin zur Schneeoberfläche zu kantigen Eiskristallen, die keine Bindung zueinander haben und schlussendlich, nach dem sie überweht wurden, die Schwachschicht bildeten.

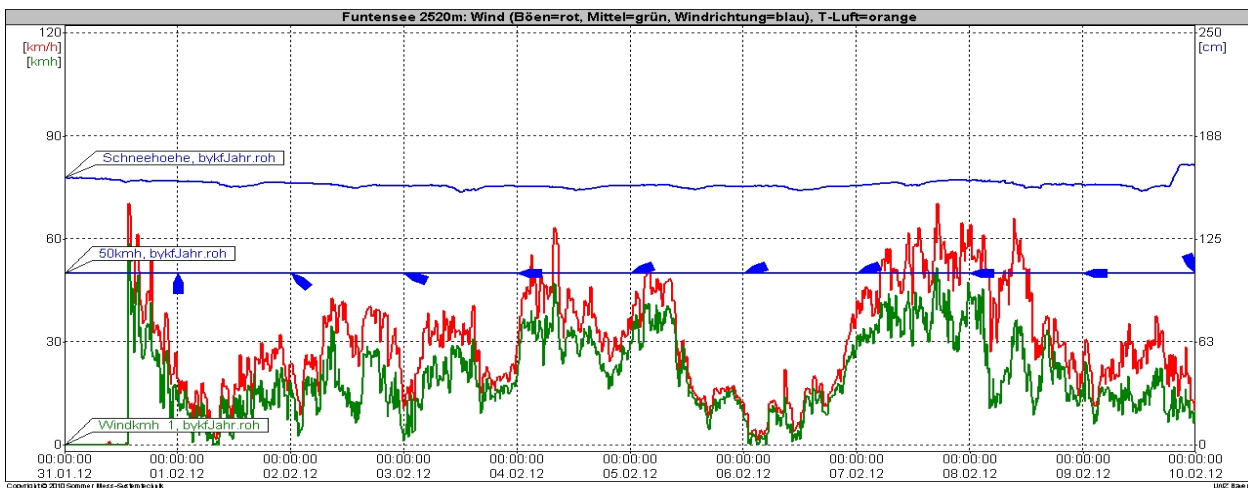
Abb.4 Windstärke und Windrichtung an Messstation Funtensee 2520m

Die überlagernde Schicht bildete sich durch aufkommenden Wind in der Zeit zwischen dem 01.02. und dem Unfalltag, wobei die Verfrachtungen von 07.02. zum 08.02. am stärksten waren (Abb.4). Dies war auch die Begründung, warum am Unfalltag die Lawinengefahr von mäßig auf die Gefahrenstufe 3 angestiegen war.
