Bericht über Lawinenunfall

Datum: **06.02.2010**

Ort: **Nähe Taubensteinhaus bei Bayerländerhütte, Spitzingseegebiet, Bayerische Voralpen**

Schlagzeile: **Aufstieg entlang des Sommerweges endet tödlich.**

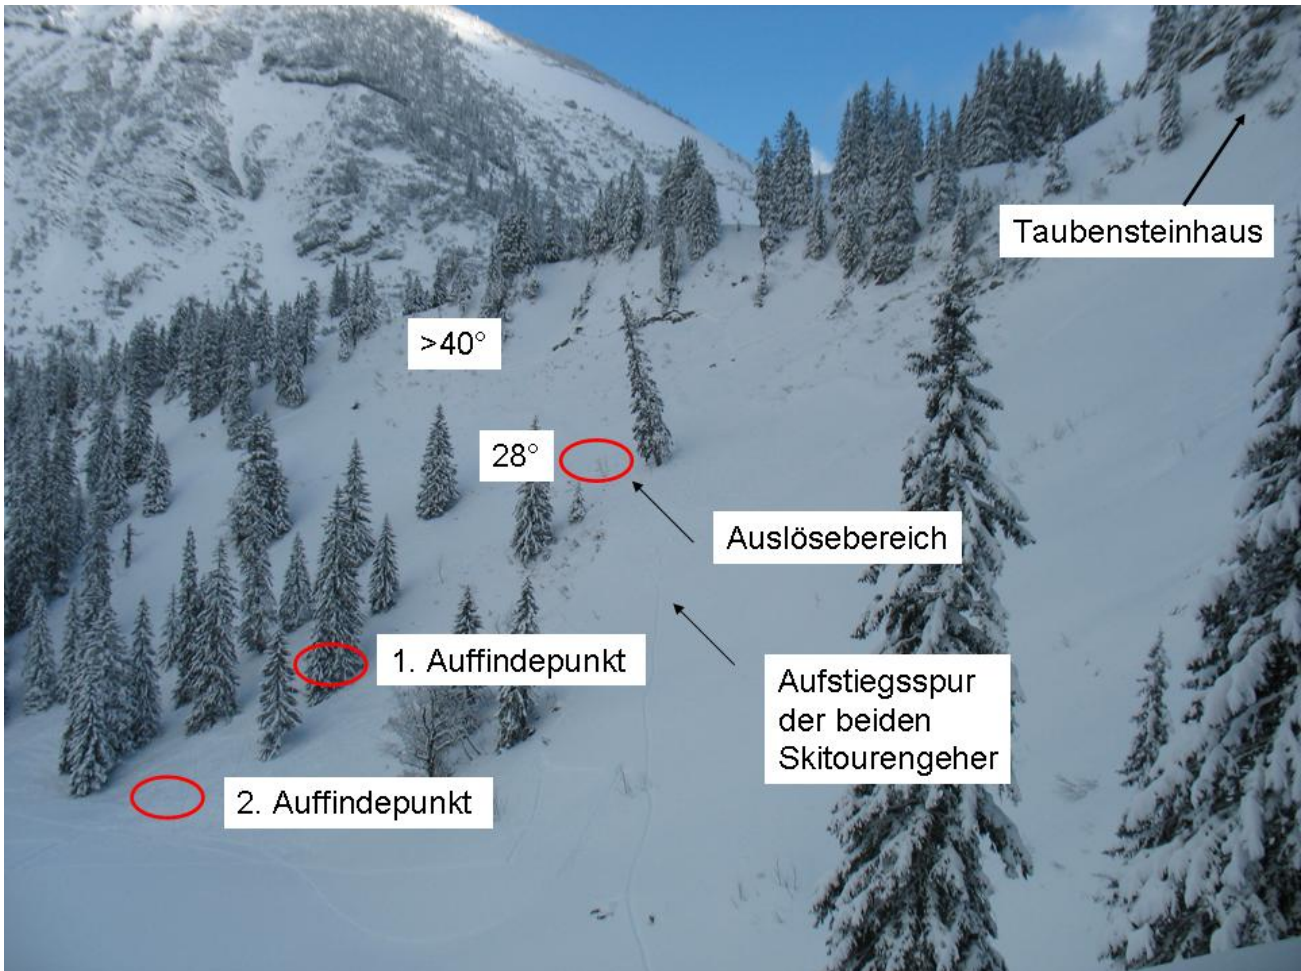
Abb. 2 Der Unfallort im Winter

Der Unfall ereignete sich am Nordhang (im Volksmund Büchsenhang) unterhalb des Taubensteinhauses (ca. 1500m) im Spitzingseegebiet. Zwei Tourengerer querten gegen 11:40 Uhr ohne Entlastungsabstand den Nordhang unterhalb der Taubensteinhauses. Sie folgten in etwa der Linie des Sommerweges. Nachdem sie den ersten steileren Bereich (ca. 35°) gequert hatten und in flachers Gelände kamen lösten sie ein Schneebrett aus, das beide Skitourengerer mitriss. Die Steilheit betrug im Auslösebereich 28°. Während eine Person bei einem Baum zu liegen kam und mit dem Kopf noch herausschaute, wurde die zweite Person weiter mit-

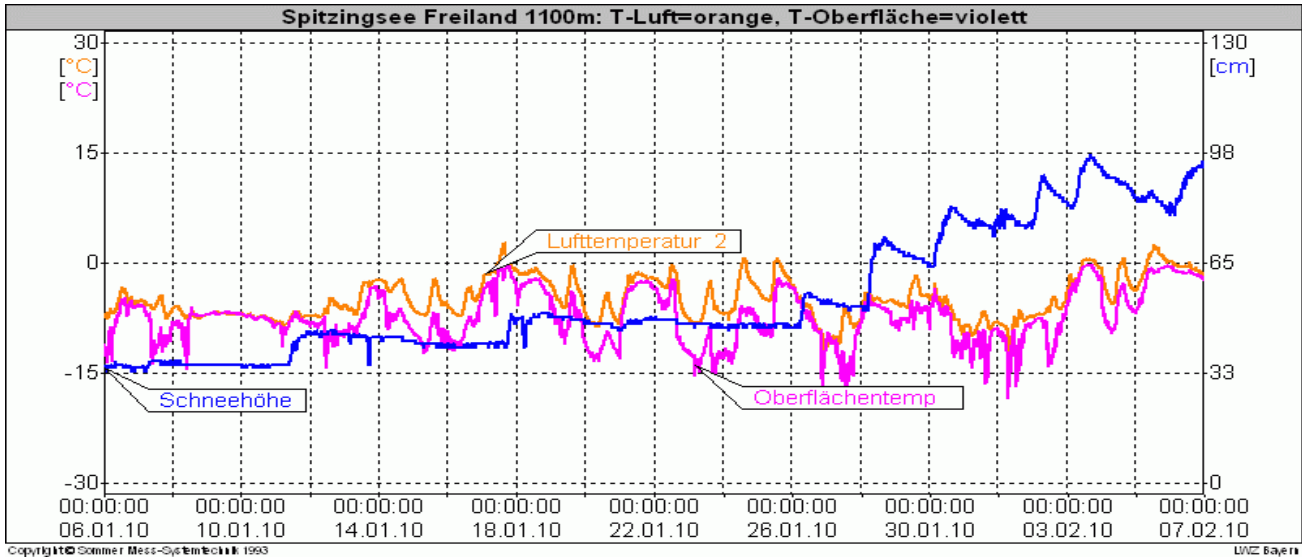
Bei genauer Betrachtung der Schneehöhe fällt die deutliche Setzung nach jedem Neuschneefall auf. Grundsätzlich könnte man daraus auf einen stabilen Schneedeckenaufbau schließen. Dem ist aber nicht so. Wie Abb.3 zeigt, gab es mehrere Phasen in denen die Oberflächentemperatur deutlich von der Lufttemperatur abweicht. Dies bedeutet „Strahlungswetter“. In dieser Phase lief an der Schneeoberfläche jeweils massiv die

Abb. 3 Schnee, Luft- und Oberflächentemperatur der Schneedecke an der Messstation Spitzingsee

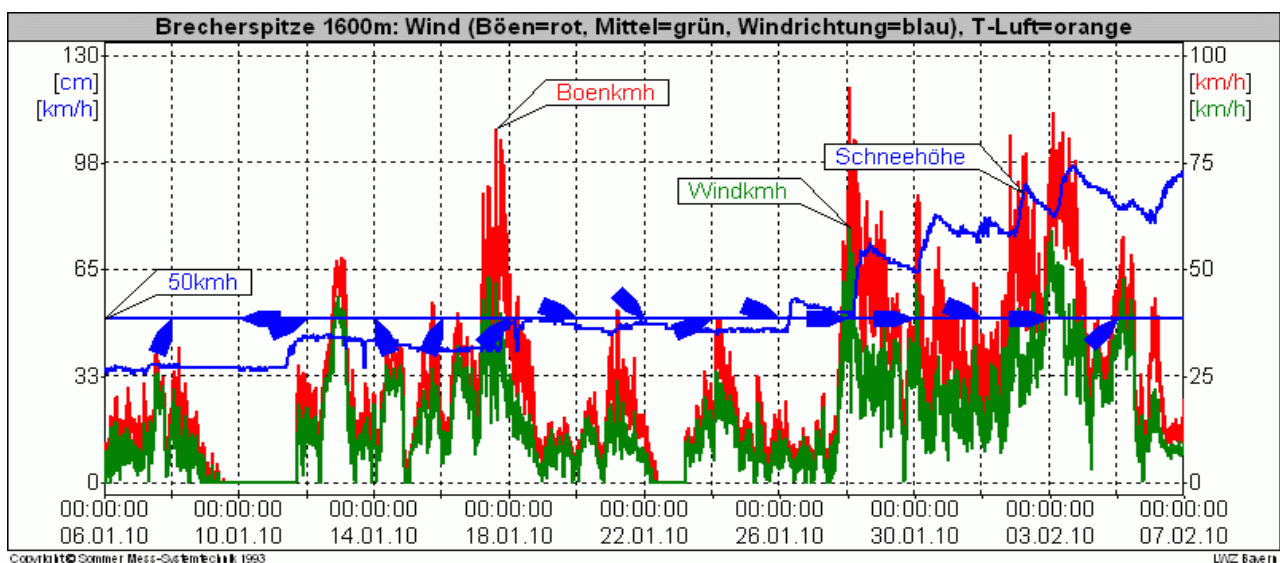
sog. „aufbauende Umwandlung“. Dabei entstanden Schwachschichten (Abb. 5) aus kantigen Schneekristallen, die für die Lawinenauslösung verantwortlich waren. Starker Wind an den Tagen vor dem Unglück (Abb. 4) führte zu Schneeverfrachtungen und gebundenem Schnee. Somit die zweite Voraussetzung, dass sich ein Bruch in der Schneedecke fortsetzen kann.

Abb. 4 Schnee und Wind an der Messstation Spitzingsee

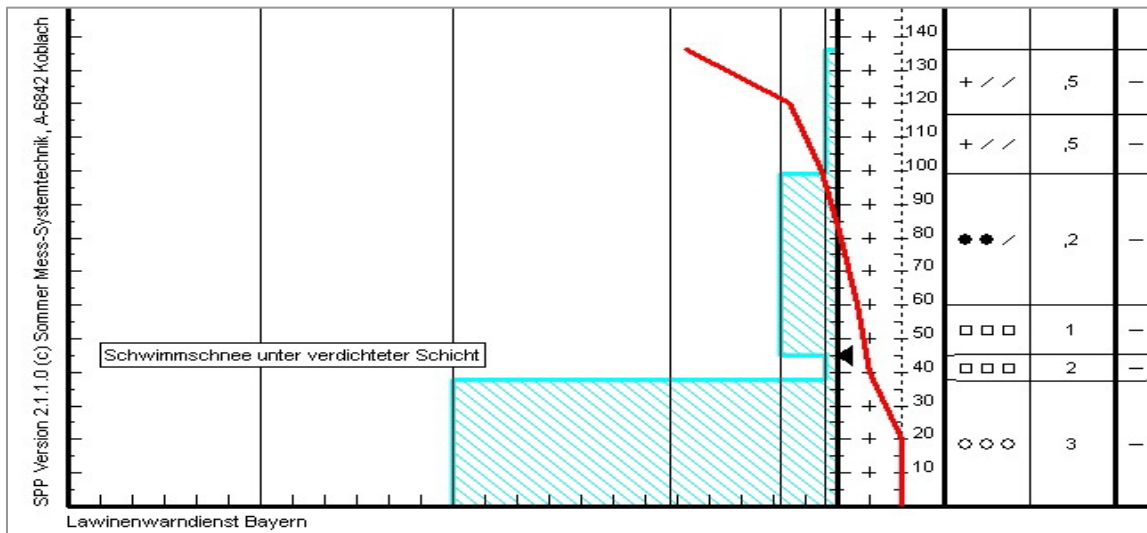
Abb. 5 Im Schneeprofil am Unfallhang ist die Schwachschicht deutlich zu erkennen (Pfeil-Markierung)

Am Unfalltag herrschte im in den bayerischen Voralpen unterhalb von 1600m die Gefahrenstufe 2, darüber Stufe 3. Unabhängig davon, dass eine derartige, angegebene Höhengrenze nicht als exakte Linie zu betrachten ist, zeigt der Unfall, wie wichtig es ist, beim Tourengehen Entlastungs- und gegebenenfalls Sicherheitsabstände einzuhalten.
